Pohjavesialueilla sijaitsevien soranottamisalueiden tila ja kunnostustarve Pirkanmaalla

SOKKA-hanke

RAPORTEJA 17 | 2016

Pirkanmaan elinkeino-, liikenne- ja ympäristökeskus

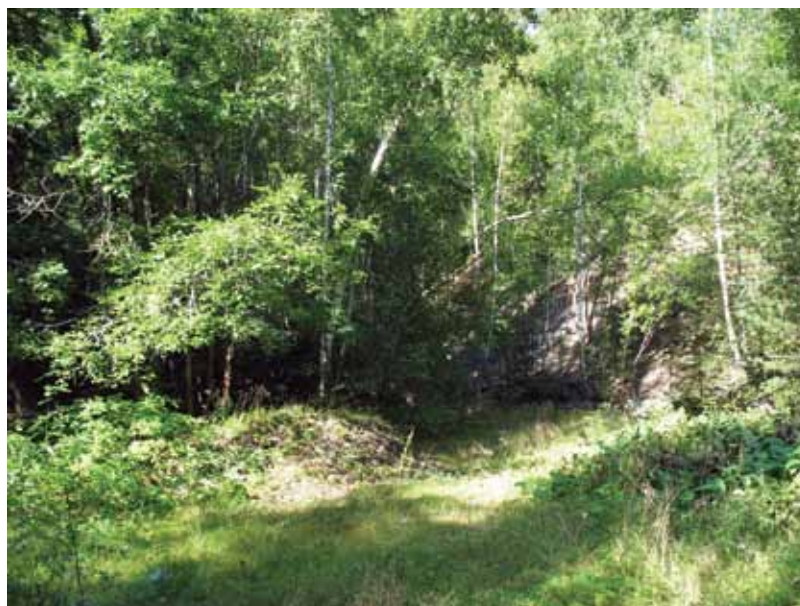
Kuva 40. Maatialanharju A:lla sijaitsevalla vanhalla maa-ainesten ottamisalueella on paikoin vielä nähtävissä toiminnan jäljiltä jyrkähköiksi jääneitä rinteitä. Alueen kunnostustarve on kuitenkin vähäinen, sillä kasvillisuus on levinnyt alueelle luontaisesti.

Maatialanharjun pohjavesialueelta kartoitettiin yksi vanha maa-ainesten ottamisalue. Alue luokiteltiin jälkihoitamattomaksi mm. paikoin esiintyvien jyrkkäköiden rintausten ja kivikasojen vuoksi. Alueella on silti saatettu paikoin tehdä rinteiden loiventamiseen liittyviä töitä. Kasvillisuus on luontaisesti lähtenyt leviämään alueelle (kuva 40). Alueen kunnostustarve luokiteltiin vähäiseksi.

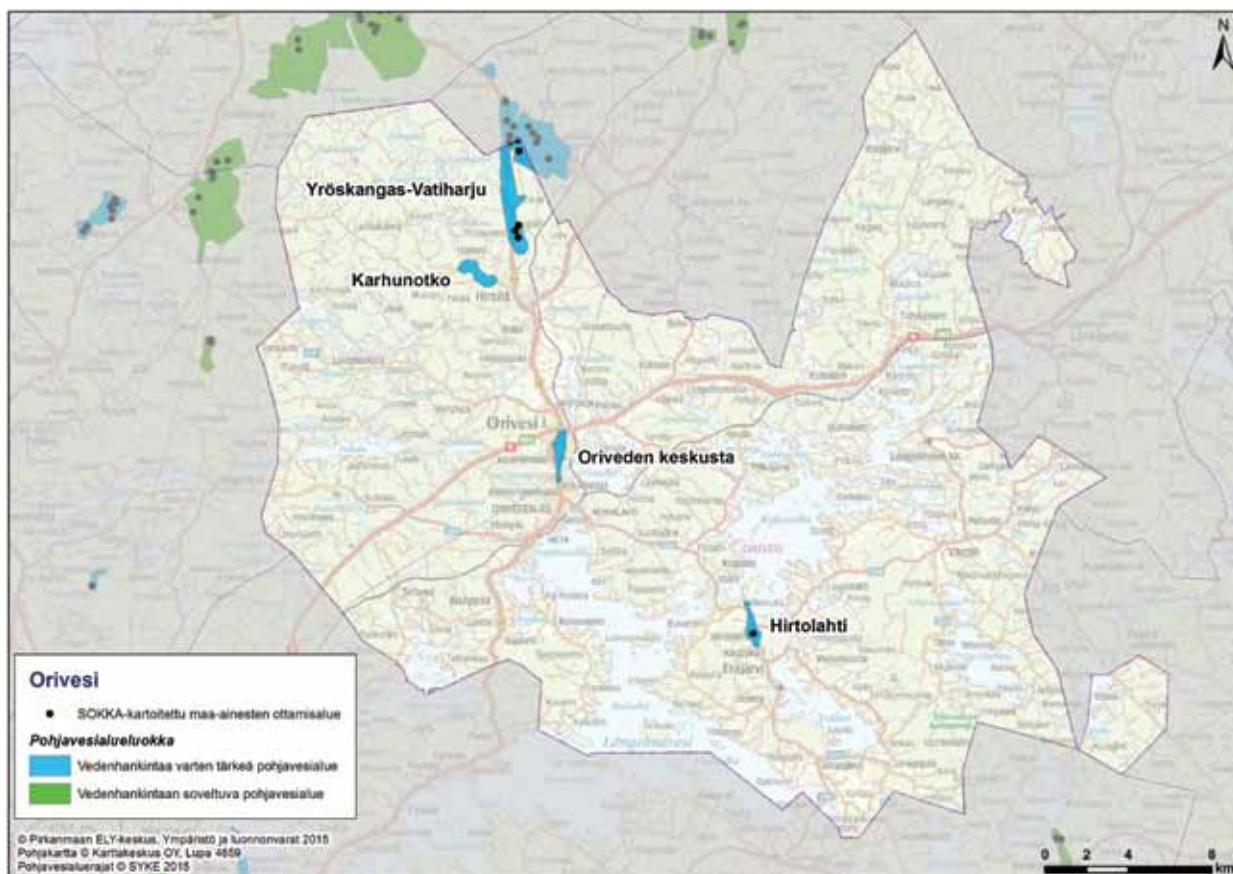
Kuva 41. Pohjavesialueet, joiden pääsijaintikunta on Orivesi.

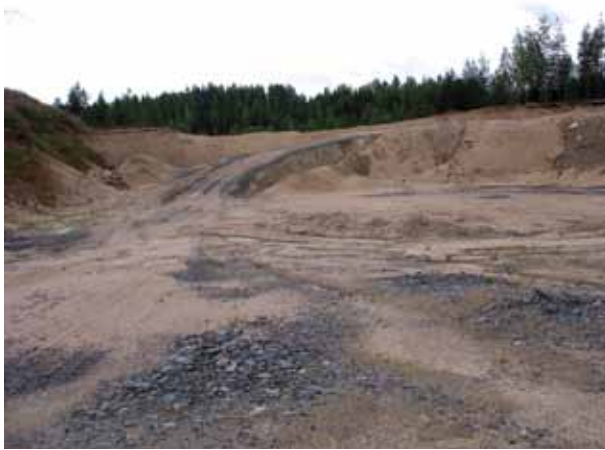
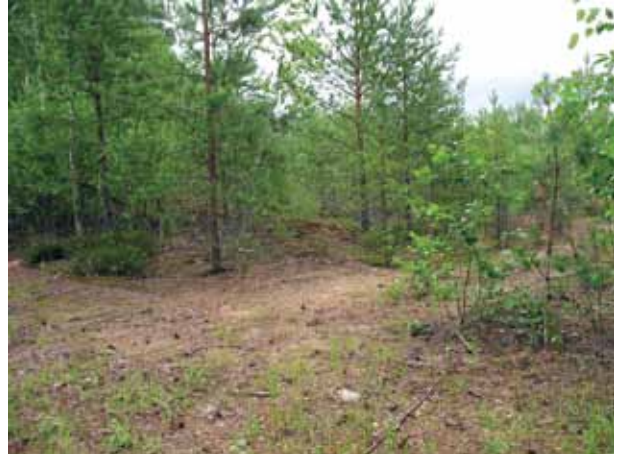
Kuva 42. Yröskangas-Vatiharjun pohjavesialueella sijaitsevassa kuopassa 2 on vuoteen 2019 asti voimassa oleva maa-aineslupa (vas.). Kuoppaan 3 on kasvillisuus levinnyt luontaisesti (oik.).

Alueella 2 on vuoteen 2019 asti voimassa oleva maa-ainesten ottamislupa (kuva 42), ja alue on siten toiminnassa. Jälkihoitotoimenpiteiden oletetaan toteutuvan lupaehtojen mukaisesti. Alue 3 on jälkihoitamaton, mutta metsittynyt (kuva 42). Sen kunnostustarve määritettiin siten vähäiseksi.

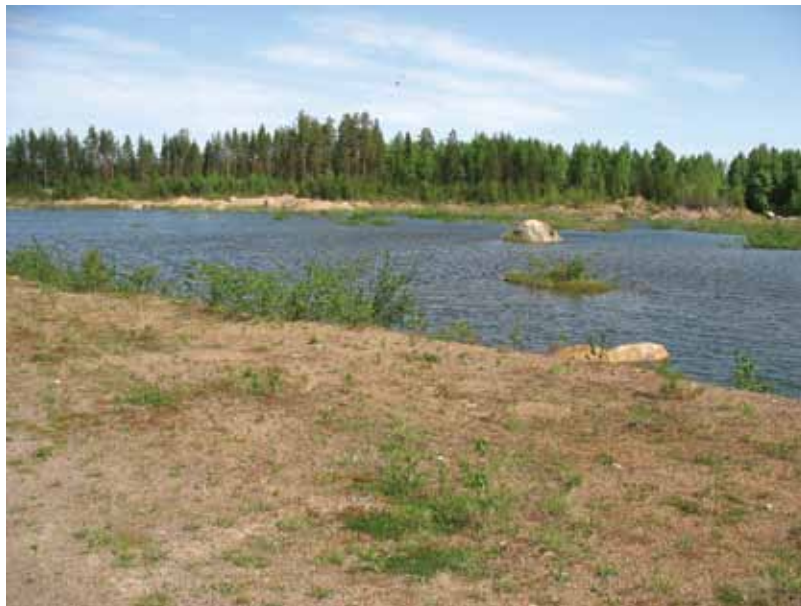
Kuva 44. Hoseuskankaalta kartoitetussa montussa 1 on laajoja pohjavesilampia (kuva vuodelta 2013). kuvan ottamisen jälkeen lampia on pyritty syventämään nostamalla veden pintaa ja alueelle on muodostunut yhtenäinen järviallas.

Hoseuskankaan pohjavesialueelta kartoitettiin kaksi maa-ainesten ottamisaluetta. Alue 1 on luokiteltu toiminnassa olevaksi, sillä alueella on maa-aineslupa voimassa vuoteen 2020 asti, joskin alueella ei ollut kartoitushetkellä aktiivista ottamistoimintaa. Alueen 1 kunnostustarpeen arvioitiin olevan kohtalainen, sillä alueella on useita laajoja pohjavesilampia (kuva 44). Lammet ovat pääosin kirkasvetisiä ja paikoin suhteellisen syviä, mutta paikoin tarvetta olisi myös lampien syventämiselle pohjaveden suojelemiseksi. Alueelle oli myös levinnyt lupiineja. Lokakuussa 2015 kunnalta saatujen tietojen mukaan alueelle on rakennettu uusi pato, jonka myötä on muodostunut yhtenäinen järviallas. Pohjavesilampien syventämiseen tähtäävän toimenpiteen myötä vedenpinnan korkeus saavuttanee tavoitteensa pian. Alue 2 oli jälkihoitamaton, mutta sen kunnostustarve arvioitiin vähäiseksi, sillä alue oli metsittynyt luontaisesti ja maannostakin oli paikoin muodostunut.

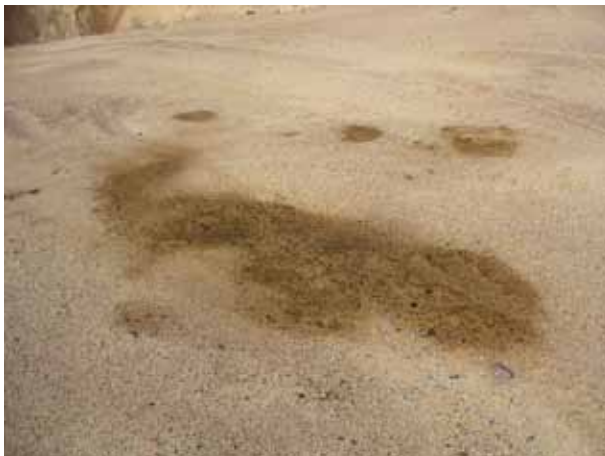
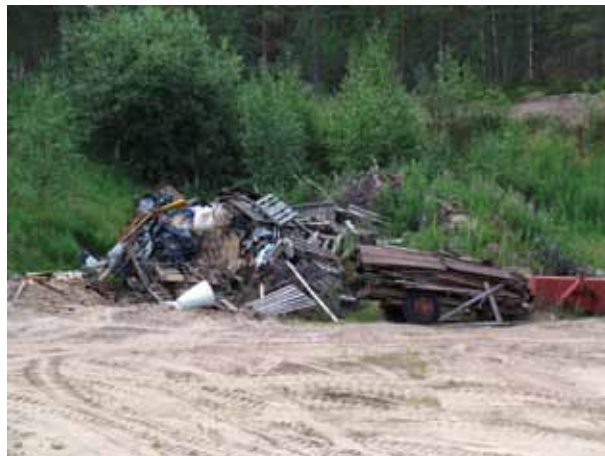
Kuva 45. kihlakunnankankaan montussa 3 (vas.) havaittiin mm. öljytahroja ja montussa 6 (oik.) useampia jäte- ja romukasoja.

Kihlakunnankankaan pohjavesialueen pääsijaintikunta on Jalasjärvi, mutta koska aluetta ei ole Pohjanmaan SOKKA-hankkeen yhteydessä kartoitettu ja noin puolet ottamisalueista sijaitsee Parkanon puolella, kartoitettiin alueen kaikki kuopat. Maa-ainesten ottamisalueita kartoitettiin 11. Valtaosa alueista oli jälkihoitamattomia. Vain yksi alue oli muotoiltu ja kolme oli toiminnassa. Kunnostustarve oli pääosalla alueista vähäinen tai luvan mukaisesti toteutuva. Kolmen alueen (2,3, ja 6) kunnostustarve arvioitiin kohtalaiseksi. Alueella 2 varastoitiin suuria määriä rakennustarvikkeita ja –jätettä. Alueella 3 oli pohjavesilampi sekä öljytahroja (kuva 45) ja kalliokiviainesten ottamista. Alueella 6 oli suurehkoja määriä kaikenlaista jätettä (kuva 45).

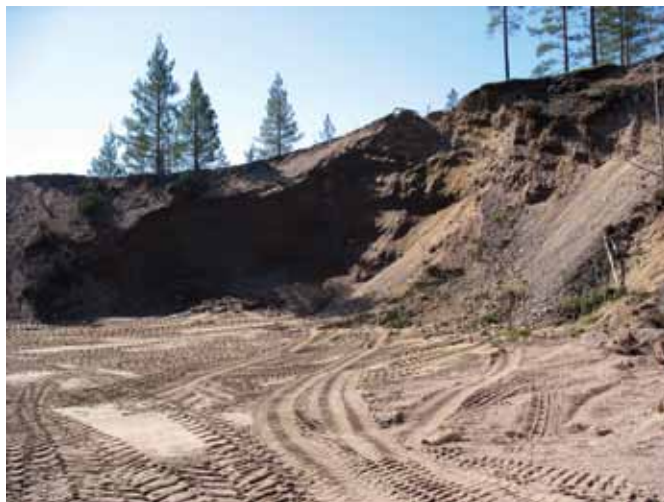
Kuva 46. Lapinneva-Lapiolahden kuopassa 1 harjoitettava kotitarveottaminen on laajamittaista ja tarvitsisi maa-ainesluvan.

Lapinneva-Lapiolahden pohjavesialueelta kartoitettiin kuusi maa-ainesten ottamisaluetta. Alueet 1 ja 3 on luokiteltu toiminnassa oleviksi, 2 on muotoiltu ja 4,5 ja 6 ovat jälkihoitamattomia. Toiminnassa olevan alueen 1 kunnostustarve arvioitiin kohtalaiseksi, sillä kuopassa havaittiin laajamittaista kotitarveottamista, joka mahdollisesti tarvitsisi maa-ainesluvan (kuva 46). Kuopan rintaukset ovat myös paikoin erittäin jyrkät. Alueella 3 jälkihoitotoimenpiteiden oletetaan toteutuvan maa-ainesluvan päättymisen jälkeen ja muilla alueilla kunnostustarve on vähäinen.

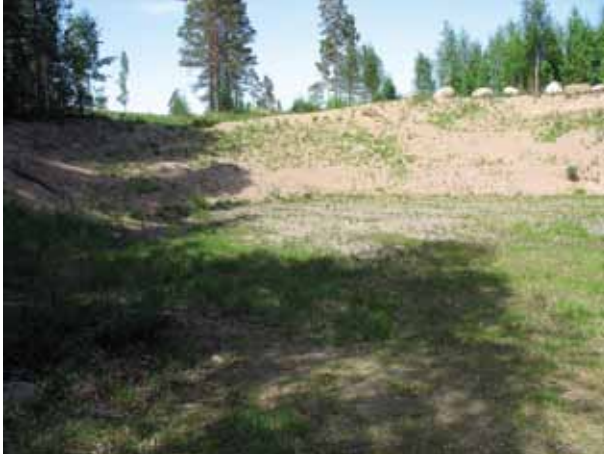
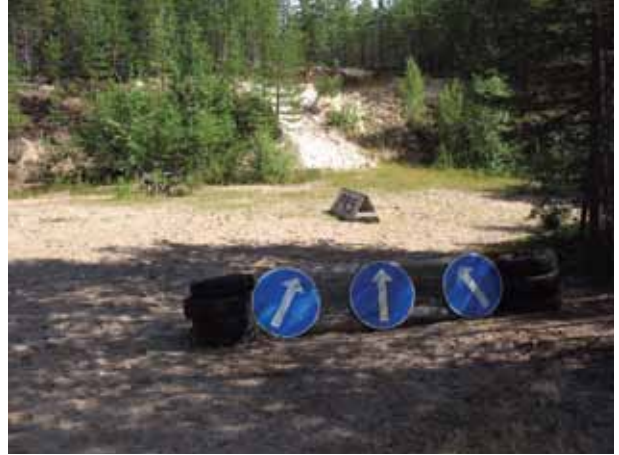
Kuva 47. Mäntylänharjun kuoppa 3 on muotoiltu ja kasvillisuus on alkanut levitä alueelle (vas.). Alueella sijaitsee myös tutkittu vedenottamon paikka. Vuorijärven pohjavesialueelta kartoitettiin yksi vanha maa-ainesten ottamisalue, jota käytetään ratsastusratana (oik.). Alue on alkanut metsittyä ja sen kunnostustarve arviotiin vähäiseksi.

Vuorijärven pohjavesialueelta kartoitettiin yksi maa-ainesten ottamisalue. Alue oli jälkihoitamaton ja metsittymässä. Alueella oli ratsastukseen liittyvä rata (kuva 47). Kunnostustarpeen arvioitiin olevan vähäinen.

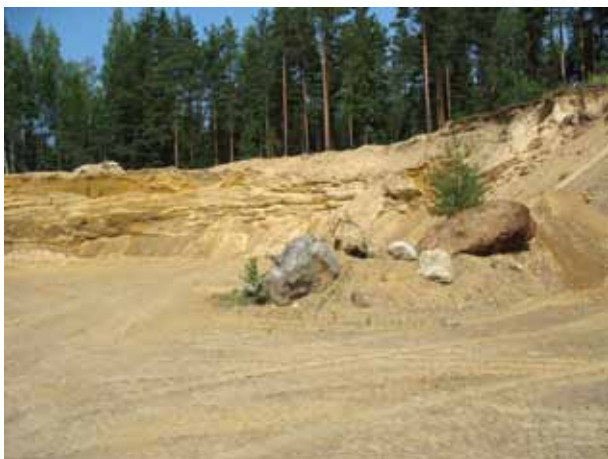
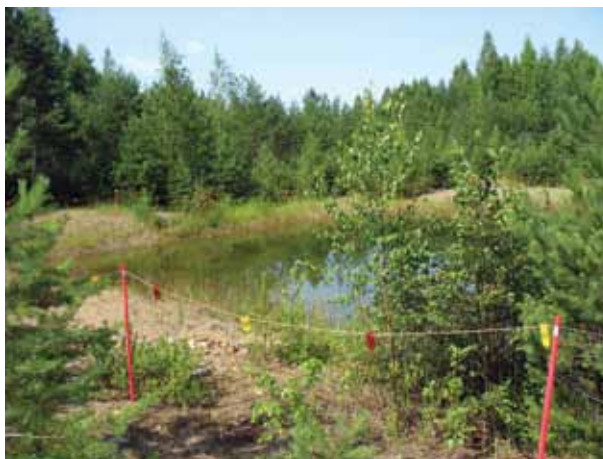
Kuva 49. Kuoppalankankaalta kartoitetussa montussa 1 harjoitetaan ottamistoimintaa, mutta maa-ainesluvasta ei ole tietoa (vas.). Lisäksi alueella on lampi (oik.). Alueen kunnostustarve arviotiin kohtalaiseksi.

Kuoppalankankaan pohjavesialueelta kartoitettiin kaksi maa-ainesten ottamisaluetta. Molemmat olivat jälkihoitamattomia. Alueen 1 kunnostustarve arvioitiin kohtalaiseksi, sillä alueella oli lampi ja paikoin jyrkät rintaukset (kuva 49). Alue vaikutti myös kartoitushetkellä olevan yhä ottamiskäytössä ja on melko laaja kotitarvealueeksi. Maa-ainesluvan tarve tulee tarkistaa. Kuoppa 2 oli kotitarveottamisalue, jolle kasvillisuus oli leviämässä. Alueen kunnostustarve arvioitiin vähäiseksi.

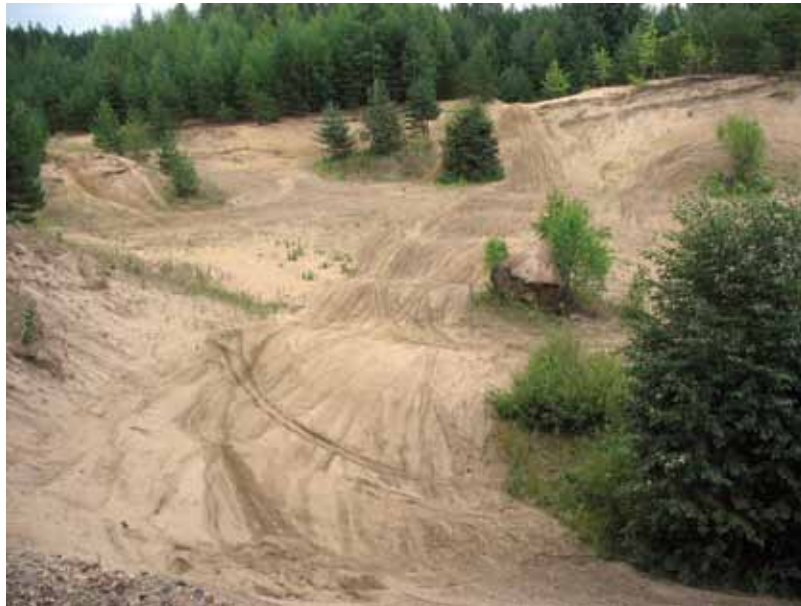
Kuva 51. Isokangas-Syrjänharju A:lla sijaitsevassa montussa on motocross-rata. Alueen kunnostustarve arvioitiin kohtalaiseksi.

Isokangas-Syrjänharju A:n pohjavesialueelta kartoitettiin kahdeksan maa-ainesten ottamisaluetta. Kartoitetut alueet olivat jälkihoitamattomia yhtä toiminnassa olevaa, yhtä muotoiltua ja yhtä osittain jälkihoidettua aluetta lukuun ottamatta. Kunnostustarve arvioitiin kohtalaiseksi kolmella alueella (1,5 ja 6) ja suureksi yhdellä (4). Alueilla 1 ja 5 oli jyrkkiä rintauksia ja motocross-ajelua, kun taas alueella 6 oli tiivis pohja ja matalia, kasvittuneita lampia. Alue 4 oli kartoitushetkellä maa-ainestuluvan mukaisesti toiminnassa, mutta kunnostustarve arvioitiin suureksi, sillä kuopan pohjalla oli polttoainesäiliö ilman näkyviä suojuuksia ja sen edessä maassa muutama öljyläiskä.

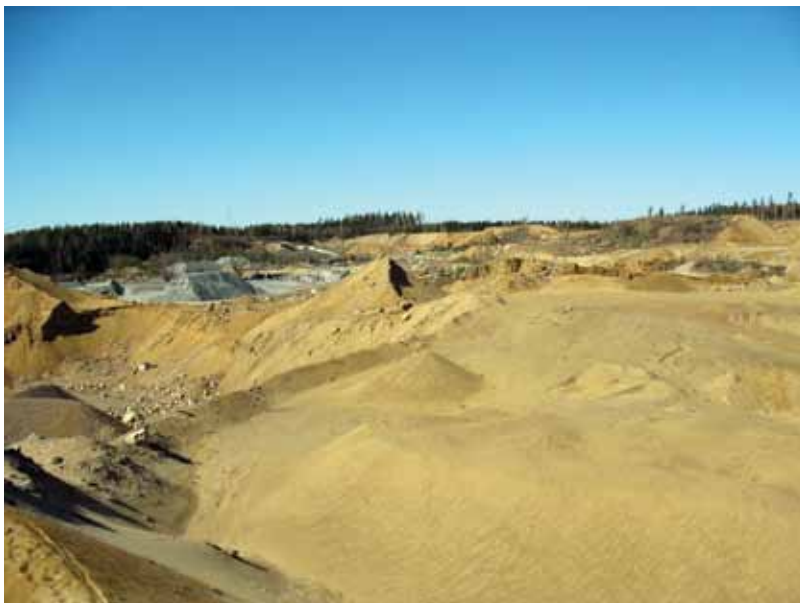
Kuva 52. Kollolanharjun laajaa maa-ainesten ottamisaluetta (kuoppa nro2).

Kollolanharjun pohjavesialueelta kartoitettiin kaksi maa-ainesten ottamisaluetta. Alue 1 oli jälkihoitamaton. Jyrkähköistä rintauksista huolimatta kuopan kunnostustarve arvioitiin vähäiseksi, sillä kasvillisuus oli leviämässä alueelle. Lisäksi kulku alueelle oli estetty. Kuopan lähellä (mutta ei vielä kuopassa) kasvoi jättipalsamia. Kuoppa 2 käsittää laajan, toiminnassa olevan kokonaisuuden, jolle sijoittuu myös kalliokiviainesten ottamista. Alueen pohjalla havaittiin matalia lampia, mutta ne saattavat myös olla kalliopohjan päälle kerääntyneestä sadevedestä muodostuneita. Lisäksi jättipalsami on levinnyt alueelle.

Kollolanharjun pohjavesialue on Pirkanmaan vesienhoidon toimenpideohjelmassa 2016-2021 arvioitu riskialueeksi liikenteen vuoksi. Lisäksi toimenpideohjelmassa on esitetty, että Kollolanharjun laajalle maa-ainesten ottamisalueelle tulisi laatia kunnostussuunnitelma ja valvontaa tehostaa.

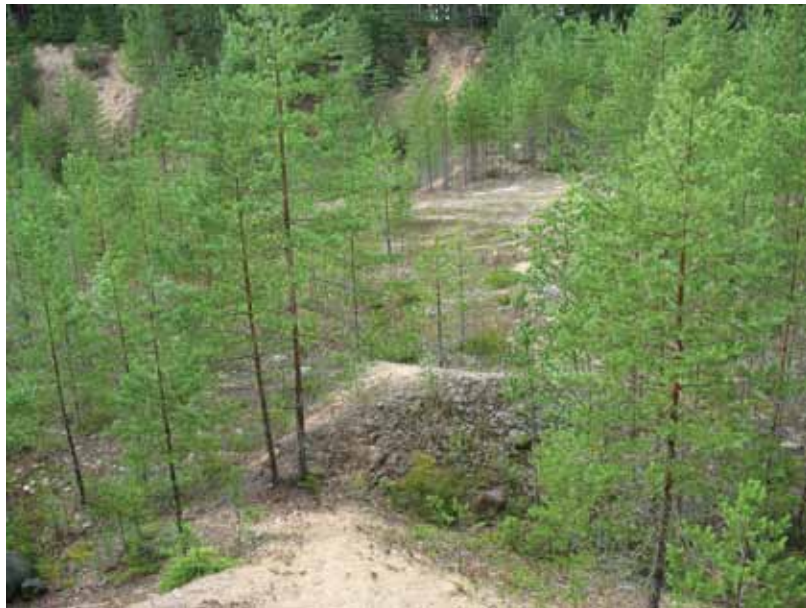
Kuva 53. Syrjänharju-Konkinharju B:llä sijaitsevat vanhat maa-ainesten ottamisalueet ovat jälkihoitamattomia, mutta pääosin jo metsittymässä. Kuvassa kuoppa nro 5.

Jälkihoitamattomilla alueilla kunnostustarve arvioitiin vähäiseksi. Alueet olivat pääosin metsittymässä tai jo metsittyneitä. Alueilla voisi kuitenkin toteuttaa joitakin vähäisiä kunnostustoimenpiteitä, kuten varastokasojen poistamista (mm. alueet 1, 4 ja 6) tai tiiviin pohjan pehmentämistä kasvillisuuden leviämisen nopeuttamiseksi (mm. alueet 1 ja 6). Kulun estäminen alueille olisi myös suotavaa luvattoman käytön ja maastoliikenteen ehkäisemiseksi. Toiminnassa olevilla alueilla jälkihoitotoimenpiteiden oletetaan toteutuvan voimassa olevan maa-aineslupan ehtojen mukaisesti.

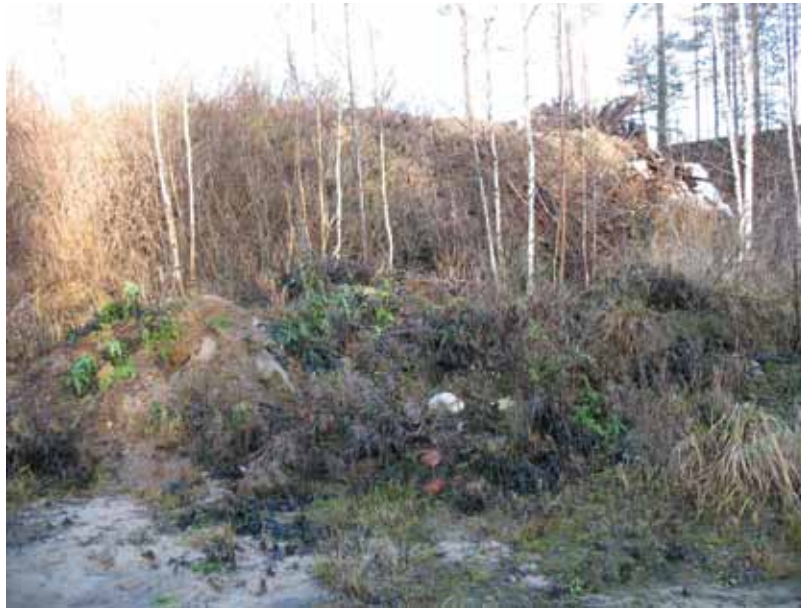
Kuva 54. Puutarhajätteet tulee poistaa Tuliharjun pohjavesialueella sijaitsevalta vanhalta maa-ainesten ottamisalueelta.

Tuliharjun pohjavesialueelta kartoitettiin yksi jälkihoitamattomaksi luokiteltu maa-ainesten ottamisalue. Alueelta oli yksi luiska loivennettu, muut olivat melko jyrkkiä. Kasvillisuus oli alkanut leviää alueelle ja kuopan pohjalla kasvoi jonkin verran puustoakin. Kuoppaan oli tuotu mm. puutarhajätettä ja muutamia varastokasveja oli jätetty paikoilleen. Alueen kunnostustarve arvioitiin kohtalaiseksi ja puutarhajäte ja varastokasvat tulee poistaa alueelta.

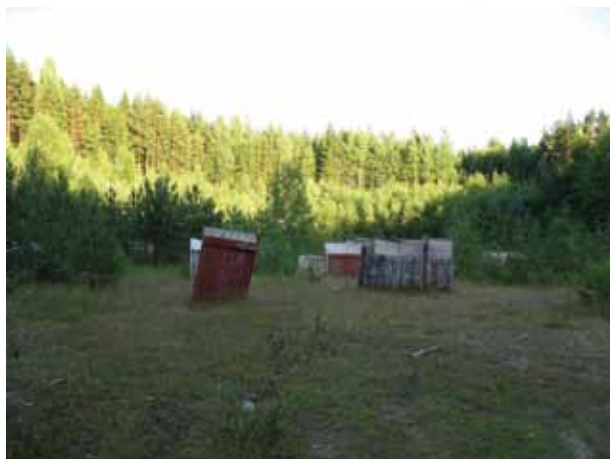
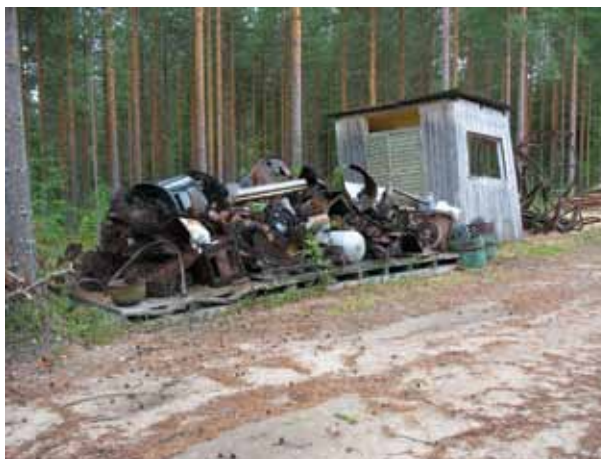
Kuva 56. Kirkkokankaan pohjavesialueen osittain jälkihoidettuun kuoppaan 1 on rakennettu puulavoista kaupunkisota-areena (vas.). Alueen kunnostustarve on vähäinen. Leppäkangas A:n pohjavesialueen kuopassa 6 ja sen ympäristössä on paljon mm. metalliromua (oik.). Alueen kunnostustarve arvioitiin kohtalaiseksi.

Kirkkokankaan pohjavesialueelta kartoitettiin kaksi maa-ainesten ottamisaluetta. Osin jo metsittynyt alue 1 luokiteltiin osittain jälkihoidetuksi. Kuoppaan on rakennettu puulavoista kaupunkisotarata. Alueen kunnostustarve on vähäinen. Alue 2 oli osittain jälkihoidettu ja vaikka sen reunat olivat jyrkähköt, olivat ne metsittyneet hyvin ja maannos päässyt muodostumaan. Alue on entinen TVL:n monttu, joka nykyisin toimii kunnan varastoalueena ja työpajatoiminnassa. Alueen kunnostustarve arvioitiin kohtalaiseksi, sillä alueella oli paljon romua ja muuta tavaraa, josta kunnan ympäristöviranomaiset ovat antaneet siistimiskehotuksen. Alueen pohja on kasviton ja tiivis. Alue sijaitsee vajaan 200 m päässä vedenottamosta.

Leppäkangas A:n pohjavesialueelta kartoitettiin kuusi maa-ainesten ottamisaluetta. Alue 2 oli osittain jälkihoidettu, alueet 5 ja 6 jälkihoitamattomia ja alueet 1,3 ja 4 toiminnassa. Alueen 6 kunnostustarve arvioitiin kohtalaiseksi mm. kuopan ympäristössä olevien suurien metalliromumäärien vuoksi. Muiden alueiden kunnostustarve arvioitiin vähäiseksi tai jälkihoitotoimenpiteiden oletetaan toteutuvan maa-ainesluvan ehtojen mukaisesti.

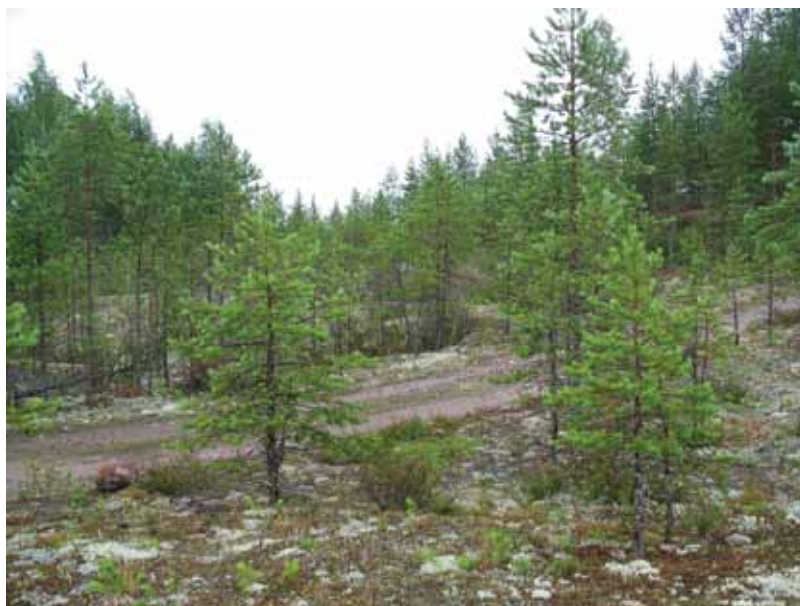
Kuva 57. Pakosen pohjavesialueella sijaitseva kuoppa 2 on jälkihoidettu. Alueelle on kasvanut puustoa ja kuopan pohjalle on alkanut muodostua maannosta.

Pakosen pohjavesialueelta kartoitettiin seitsemän maa-ainesten ottamisaluetta. Alueet 1,3,4,5 ja 7 ovat toiminnassa ja jälkihoidon oletetaan toteutuvan maa-ainesluvuissa esitettyjen ehtojen mukaisesti. Alueella 3 harjoitetaan lisäksi kalliokiviaineksen ottamista. Alue 2 luokiteltiin jälkihoidetuksi, sillä alue on metsittymässä/metsittynyt ja kuopan pohjalle on jo ehtinyt kehittyä ohut maannoskerros. Alue 6 on osittain muotoiltu. Alueella on varastokasoja ja tiivis pohja, johon kasvillisuuden on vaikea levitä. Alueen lupa on voimassa kesään 2016 asti. Kunnostustarve arvioitiin vähäiseksi, mutta varastokasat tulee poistaa ja pohjan pehmenys ja puuston istuttaminen olisivat paikallaan luvan päättymisen jälkeen.

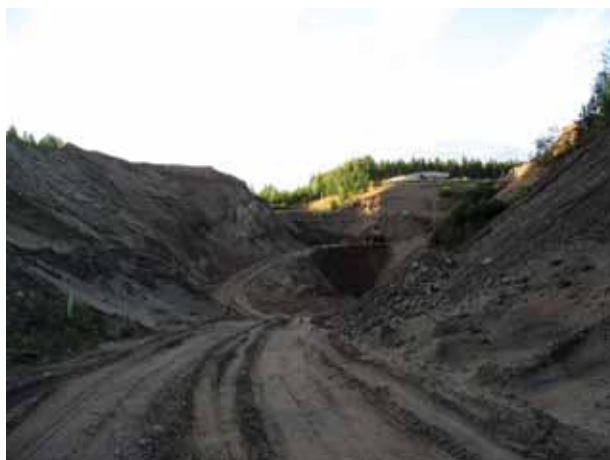
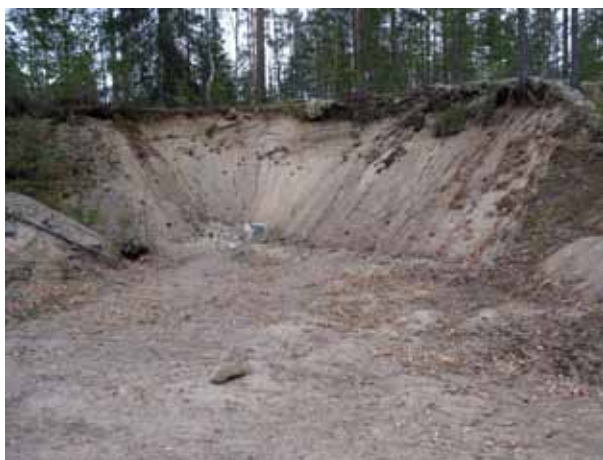
Kuva 58. Toiminnassa oleva maa-ainesten ottamisalue 6 Raiskinkankaan pohjavesialueella (vas.) ja kotitarveottamisalue 2 Särkikangas-Välikankaan pohjavesialueella (oik.).

Raiskinkankaan pohjavesialueelta kartoitettiin seitsemän maa-ainesten ottamisaluetta. Alueet 5 ja 6 ovat toiminnassa. Alueet 1,2,4 ja 7 ovat jälkihoitamattomia ja alue 3 muotoiltu. Kunnostustarve arviotiin kohtalaiseksi alueella 2, jossa rintaukset olivat paikoin vaarallisen jyrkät ja korkeat. Muilla alueilla kunnostustarve oli vähäinen tai jälkihoitotoimenpiteiden oletetaan toteutuvan luvassa määrättyjen ehtojen mukaisesti.

Särkikangas-Välikankaan pohjavesialue sijaitsee Siikakankaan tavoin laajassa sandurdeltamuodostumassa, Siikakankaan länsipuolella. Särkikangas-Välikankaan pohjavesialueelta kartoitettiin kaksi maa-ainesten ottamisaluetta. Molemmat ovat jälkihoitamattomia kotitarveottamisalueita, joiden kunnostustarve arviotiin vähäiseksi. Alue 1 on jo osittain alkanut metsittyä.

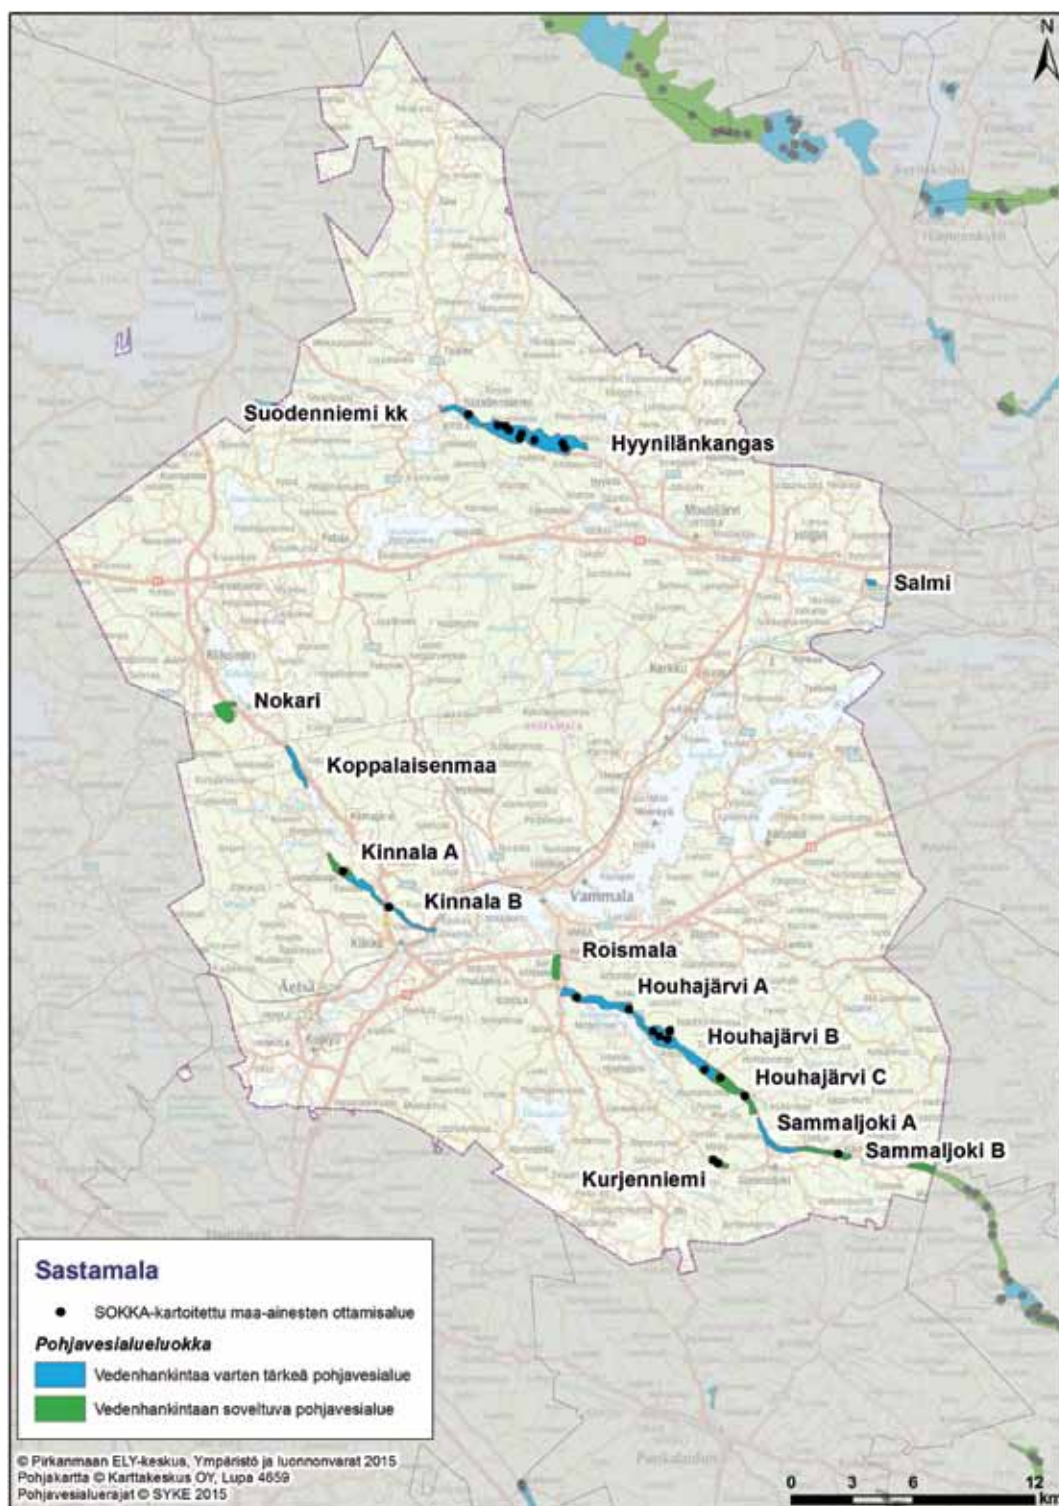
Kuva 59. Pohjavesialueet, joiden pääsijaintikunta on Sastamala.

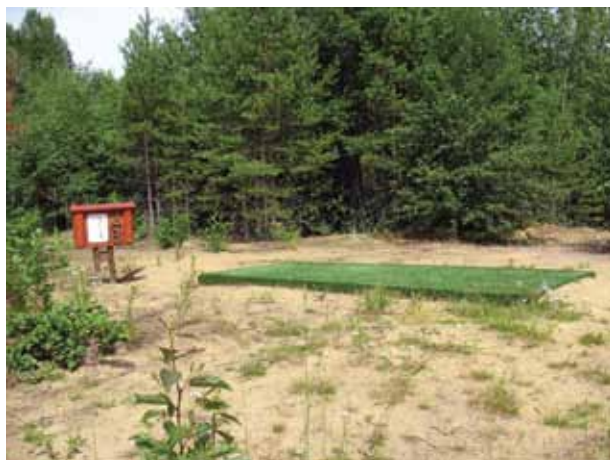
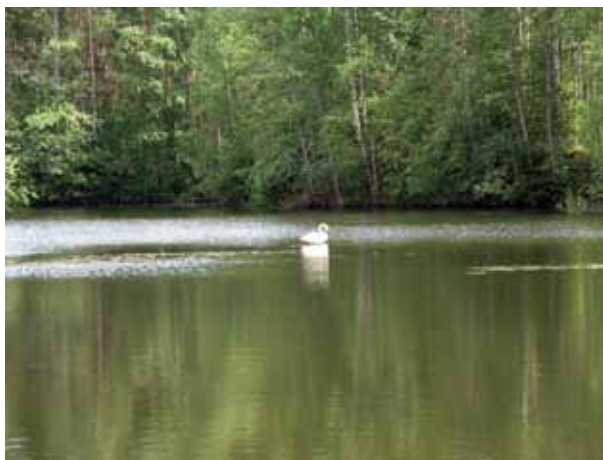
Kuva 60. Houhajärvi B:n pohjavesialueella sijaitseva maa-ainesten ottamisalue 2 oli virkistyskäytössä, sillä alueelle oli tehty frisbee golf –rata (vas.). Houhajärvi B:n kuoppa 3 koostuu isoista pohjavesilammista (oik.). Lammet ovat sen verran syviä, että alueen kunnostustarve arvioitiin vähäiseksi.

Houhajärvi B:n pohjavesialueelta kartoitettiin neljä maa-ainesten ottamisaluetta. Alue 2 oli osittain jälkihoidettu. Alue oli osin metsittymässä ja sille oli perustettu frisbee golf –rata. Muut kartoitetut alueet olivat jälkihoitamattomia. Alueella 3 oli isoja pohjavesilampia. Lammet olivat kuitenkin suhteellisen kirkasvetisiä ja suhteellisen syviä, joten alueen kunnostustarve määriteltiin vähäiseksi. Alueen 4 yleisilme oli epäsiisti, alueelle oli tuotu mm. jätettä ja kuopan pohja oli kostea ja tiivis. Alueen kunnostustarve arvioitiin siten kohtalaiseksi.

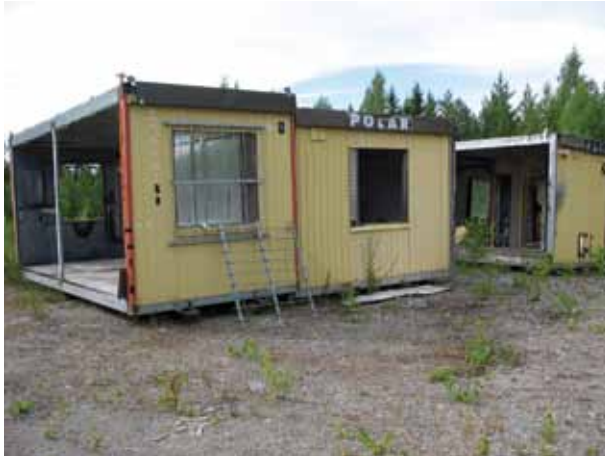
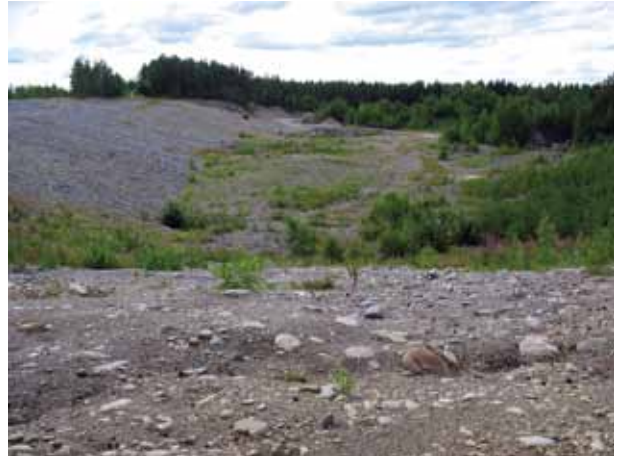
Kuva 61. Hyynilänkankaan pohjavesialueella sijaitsevan kuopan 2 kunnostustarve arvioitiin suureksi. Alueella oli tavanomaisten romukasojen lisäksi mm. vanhoja työmaaparakkeja (vas.). Hyynilänkankaan kuoppa 5 sen sijaan oli osittain jälkihoidettu: rinteet oli luiskattu ja kasvillisuus oli jo päässyt leviämään kuopan toiselle puolelle sekä osittain pohjalle (oik.).

Hyynilänkankaan pohjavesialueelta kartoitettiin kahdeksan maa-ainesten ottamisaluetta. Alue 7 oli jälkihoidettu ja alue 5 osittain jälkihoidettu. Alueet 1,2,3,4 ja 8 olivat jälkihoitamattomia ja alue 6 maa-ainesluvan mukaisesti toiminnassa. Kunnostustarve arvioitiin suureksi alueella 2, jonka yleisilme oli erittäin epäsiisti mm. suurten romu- ja roskamäärien vuoksi. Alueella oli lisäksi vanhoja, rikkiäisiä työmaaparakkeja sekä hylätyn oloinen teollisuushalli, jonka ympäristössä oli romuja. Kohtalainen kunnostustarve oli alueilla 1 ja 3. Alueella 1 havaittiin motocross-ajelua ja kaikenlaista rakennusjätettä. Alueella 3 taas oli paikoin jyrkät rintaukset sekä romua ja roskaa.

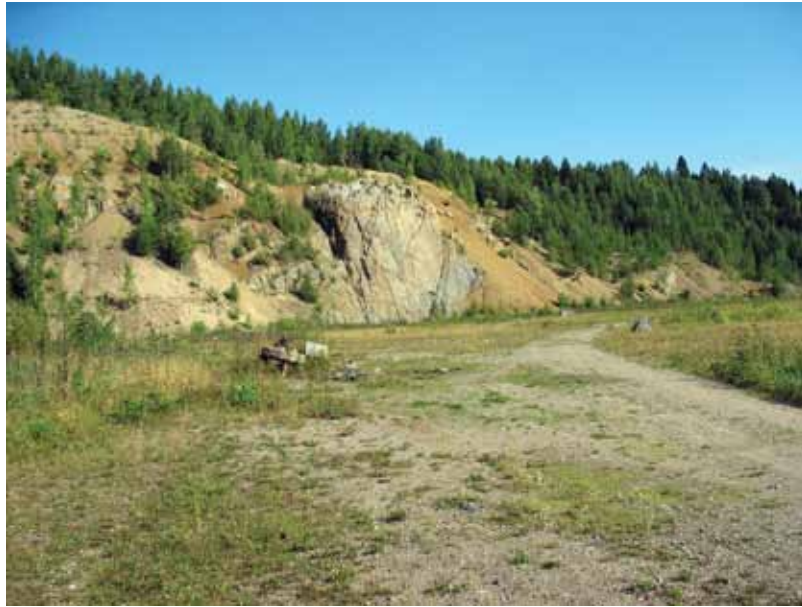
Kuva 63. Epilänharju-Villilä B:n pohjavesialueella on harjoitettu kalliokiviainesten ottamista, minkä seurauksena kuoppaan on jäänyt jyrkät rintaukset. Alueen kunnostustarve arvioitiin kohtalaiseksi. Alueelle on SOKKA-kartoituksen jälkeen tuotu Ratinan työmaan ylijäämämaita täytteeksi.

Epilänharju-Villilä B:n pohjavesialueelta kartoitettiin yksi vanha maa-ainesten ottamisalue. Kartoitettu alue on jälkihoitamaton, kooltaan laaja ja sillä on harjoitettu myös kalliokiviainesten ottamista. Alueen kunnostustarve arvioitiin kohtalaiseksi, sillä alueella on paikoin vaaralliset rintaukset ja alueelle on tuotu mm. roskaa ja jätemaata. Kuopan pohja oli paikoin kostea ja tiivis. Alueelle on asennettu kieltokyltit ja puomi, mutta kartoitushetkellä puomi ei ollut kiinni. Kunnalta saatujen tietojen mukaan alueelle on sittemmin viety Ratinan työmaalta puhtaita sora-aineksia.

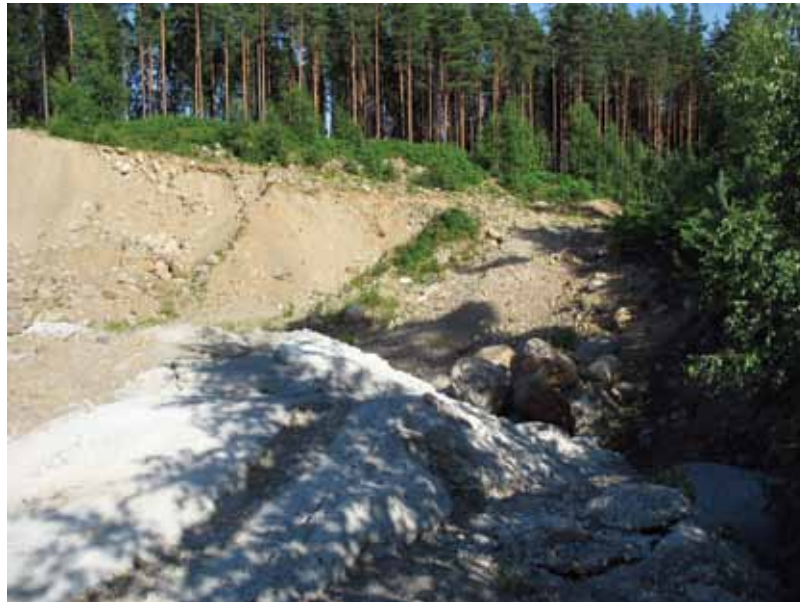
Kuva 65. Jeltinkangas B:n pohjavesialueella sijaitsevan kuopan 1 kunnostustarve arvioitiin suureksi. Kuoppaan on mm. ajettu jätebetonia.

Jeltinkangas B:n pohjavesialueelta kartoitettiin kymmenen maa-ainesten ottamisaluetta. Alue 10 oli jälkihoitettu ja alue 2 osittain jälkihoitettu. Jälkihoitamattomia olivat alueet 4, ja 7-9 ja toiminnassa alueet 1, 3, 5 ja 6. Kartoitettujen kuoppien kunnostustarve oli kahta aluetta lukuun ottamatta vähäinen, sillä jälkihoitamattomat alueetkin olivat pääosin siistejä ja niille oli alkanut kasvilisuus levitä. Poikkeuksen muodostaa alue 7, jossa kotitarveottaminen oli sen verran laajaa, että alueen luvantarve tulee tarkistaa. Lisäksi alueella 7 oli jyrkät rintaukset. Alueen kunnostustarpeeksi arvioitiin siten kohtalainen. Toiminnassa olevan alueen 1 kunnostustarve arvioitiin suureksi, sillä epäsiistille alueelle oli mm. ajettu jätebetonia. Lisäksi alueella toimii betonitehdas ja luvan käsittely on kesken.

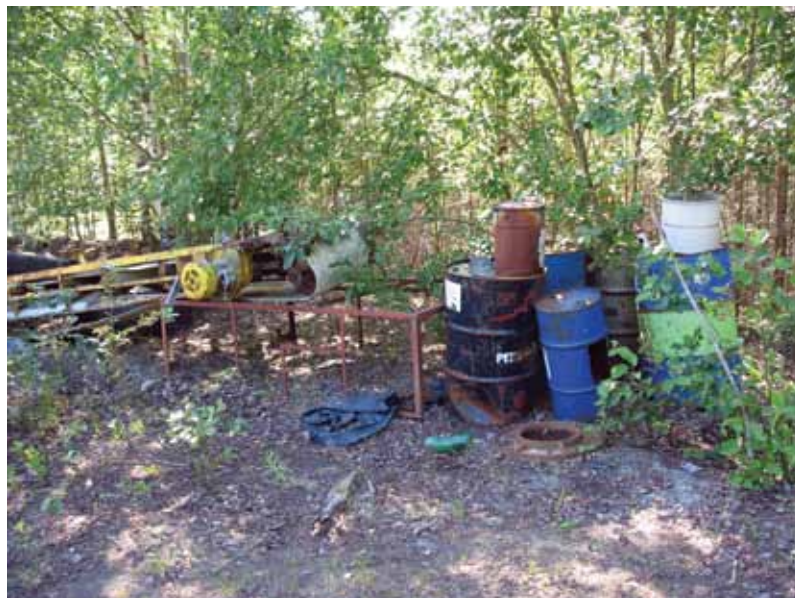
Kuva 66. Juurtinkankaan pohjavesialueella sijaitsevan kuopan 1 kunnostustarve arvioitiin suureksi mm. alueella olevien romujen vuoksi.

Juurtinkankaan pohjavesialueelta kartoitettiin kaksi maa-ainesten ottamisaluetta. Molemmat olivat jälkihoitamattomia. Alueen 1 kunnostustarve arvioitiin suureksi, sillä epäsiistille alueelle oli tuotu kaikenlaista romua ja roskaa ja maassa oli lisäksi useita merkkejä öljystä. Alue 2 sijaitsee alueen 1 jatkeena ollen sen uudempi osa-alue. Tällä alueella näyttäisi olevan maa-ainesten ottamistoimintaa, mutta alueella ei ole voimassa olevaa maa-aineslupaa. Luvan tarve tulee tarkistaa, mikäli toimintaa jatketaan. Lisäksi alueen yleisilme varastokasoineen on epäsiisti. Varastokasat tulee siivota pois ja alue jälkihoitaa.

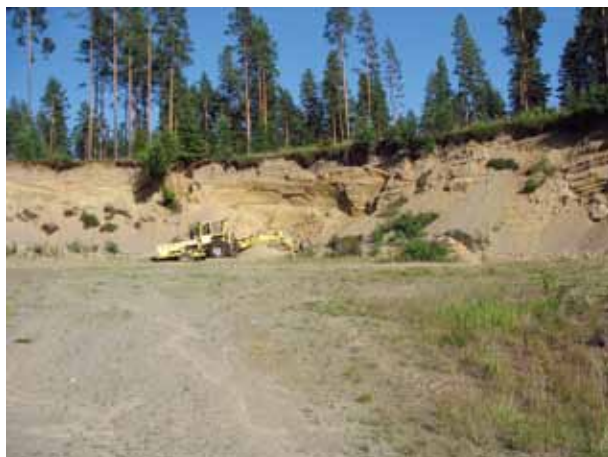
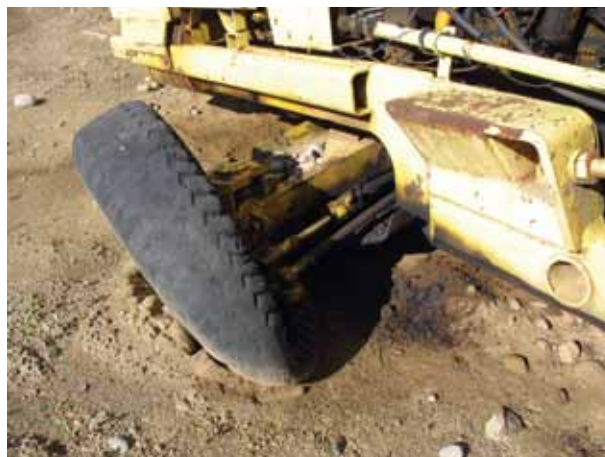
Kuva 67. Kallionkulman pohjavesialueella sijaitsevan jälkihoitamattoman kuopan kunnostustarve arvioitiin kohtalaiseksi mm. jyrkkin rintausten ja vuotavan työkoneen romun vuoksi.

Kallionkulman pohjavesialueelta kartoitettiin yksi maa-ainesten ottamisalue. Alue oli jälkihoitamaton ja sen kunnostustarpeen arvioitiin olevan kohtalainen. Kuopan rintaukset olivat jyrkät ja alueella oli vanha työkone, jonka yhteydessä oli öljymäinen tahra maaperässä. Lisäksi aluetta sivuaa vanha pienlentokenttä, joka nykyisin on autoratakäytössä.

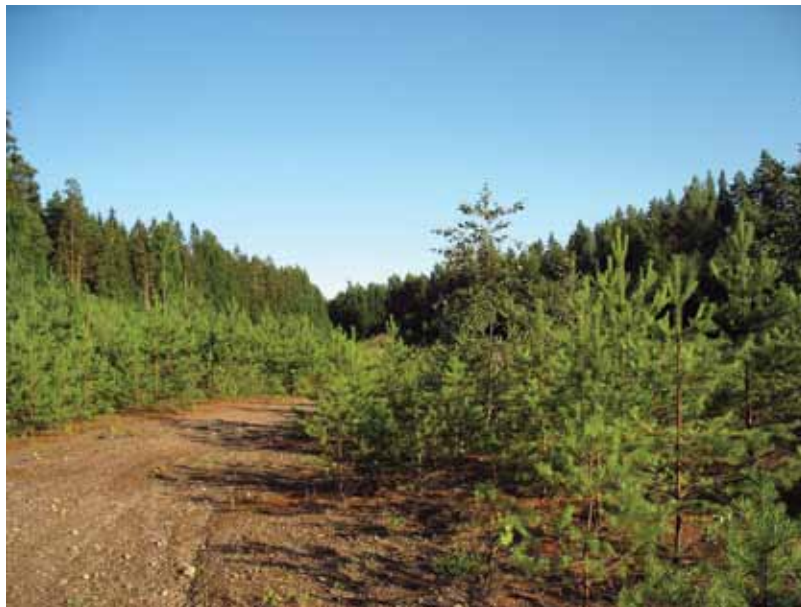
Kuva 68. Pynnänkankaan pohjavesialueella sijaitseva osittain jälkihoidettu kuoppa 6 on jo alkanut metsittyä.

Pynnänkankaan pohjavesialueelta kartoitettiin kuusi maa-ainesten ottamisaluetta. Alue 6 oli osittain jälkihoidettu ja alkanut metsittyä. Alueet 2 ja 4 jälkihoitamattomia ja maa-ainesluvan mukaisesti toiminnassa olivat alueet 1,3 ja 5. Kunnostustarve oli kartoitetuilla alueilla vähäinen, sillä jälkihoitamattomatkin alueet olivat metsittyneet. Toiminnassa olevien alueiden jälkihoitotoimenpiteiden oletetaan toteutuvan maa-ainesluvan ehtojen mukaisesti.

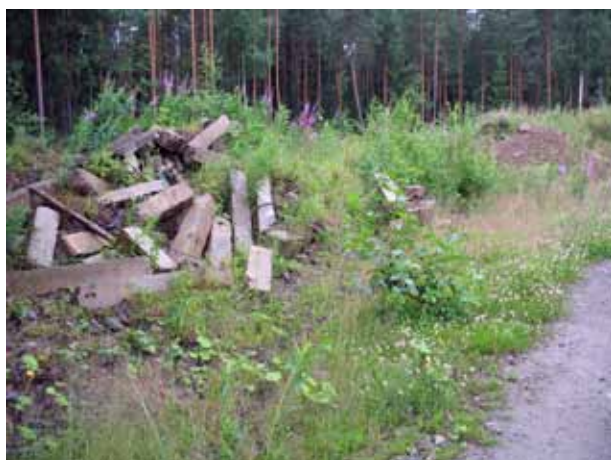
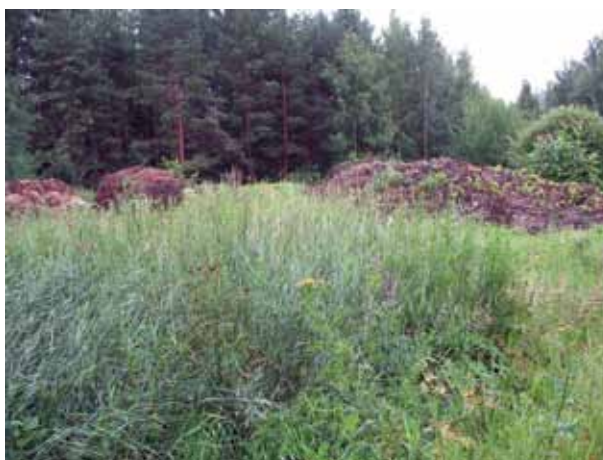
Kuva 70. Nikkarinhanko-Liuttula A:n pohjavesialueella sijaitsevan, toiminnassa olevan alueen 1 reunamilla on mm. betoniromua ja puutarhajätettä (vas.). Vaikka jälkihoitotoimenpiteiden oletetaan tapahtuvan voimassa olevan toiminnan päätyttyä maa-ainesluvan ehtojen mukaisesti, tulee jätteet siirtää alueelta pois. Sääksmäen pohjavesialueella sijaitsevaan kuoppaan 1 on niin ikään tuotu puutarhajätettä (oik.). Valtakunnallisesti arvokkaalla harjualueella sijaitsevan kuopan kunnostustarpeen arvioitiin olevan kohtalainen. Puutarhajätteen mukana harjualueelle leviää helposti vieraslajeja.

Nikkarinhanko-Liuttula A:n pohjavesialueelta kartoitettiin kaksi maa-ainesten ottamisaluetta. Alue 1 oli maa-ainesluvan mukaisesti toiminnassa ja jälkihoitotoimenpiteiden oletetaan toteutuvan maa-ainesluvan ehtojen mukaisesti. Alueella havaittiin jonkin verran betoniromua ja puutarhajätettä ja nämä tulisi poistaa mielellään jo ennen varsinaisia jälkihoitotoimenpiteitä. Alue 2 oli jälkihoitamaton, mutta kauttaaltaan metsittyä. Sen kunnostustarve arvioitiin vähäiseksi.

Sääksmäen pohjavesialueelta kartoitettiin kaksi maa-ainesten ottamisaluetta. Alue 1 on jälkihoitamaton ja reunoiltaan metsittymässä. Alueen kunnostustarve arvioitiin kohtalaiseksi, sillä alueelle on tuotu puutarhajätettä, jonka myötä alueelle on alkanut levitä sinne kuulumatonta kasvillisuutta. Alue on lisäksi valtakunnallisesti arvokasta Rapolanharjun harjualuetta. Kunnalta saatujen tietojen mukaan puutarhajätteet ovat peräisin seurakunnan toiminnasta ja asia on parhaillaan (syksy 2015) selvittävänä. Alue 2 käsittää ryhmän pieniä ja jälkihoitamattomia, aikoinaan kotitarveottamisluntoiseen toimintaan käytettyjä pikkukuoppia. Kuopat ovat metsittyneet ja niiden kunnostustarve arvioitiin vähäiseksi.

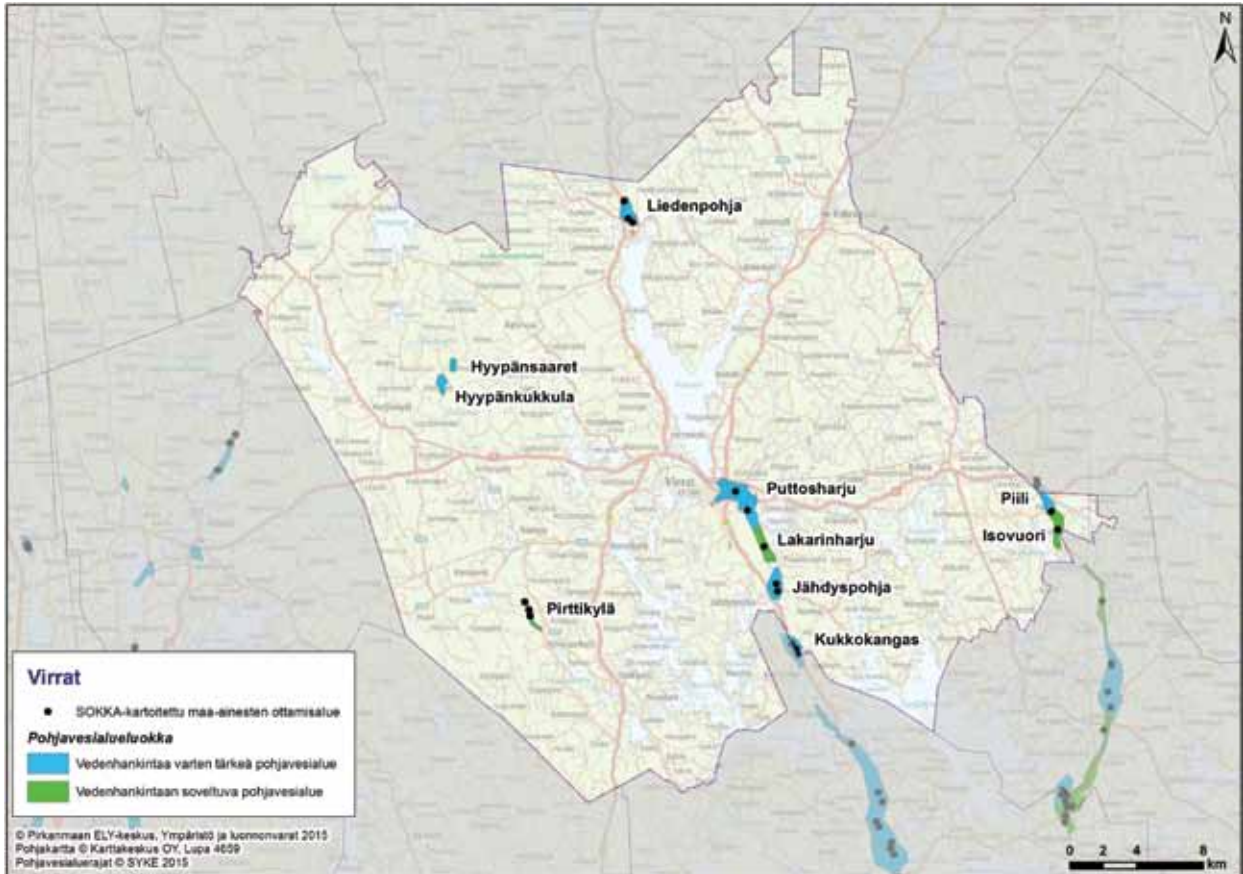
Kuva 71. Pohjavesialueet, joiden pääsijaintikunta on Virrat.

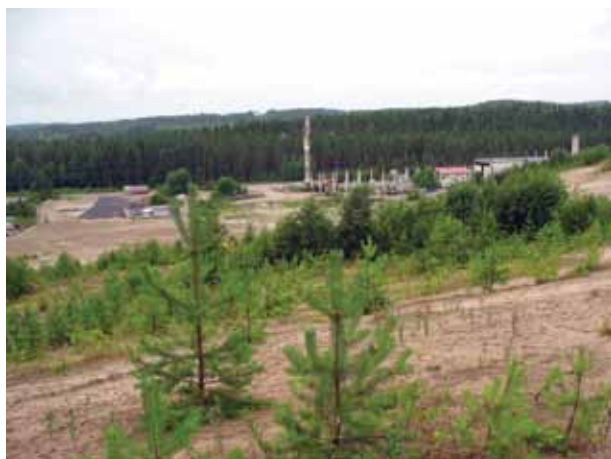
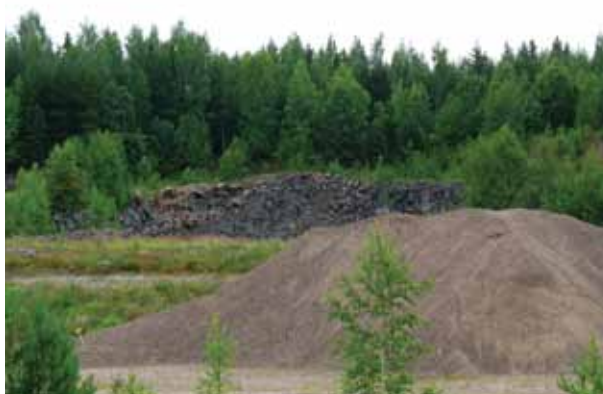
Kuva 72. Jähdyspohjan pohjavesialueella sijaitseva kuoppa 1 on osittain jälkihoitettu (vas.). Laajan kuopan pohjalle sijoittuu nykyisin teollisuustoimintaa. Lakarinharjun kuopassa 1 on harjoitettu pienimuotoista kalliokiviaineksen ottamistoimintaa (oik.). Kuopassa on edelleen varastokasoja ja sen yleisilme on epäsiisti. Alueen kunnostustarpeen arvioitiin olevan kohtalainen.

Jähdyspohjan pohjavesialueelta kartoitettiin kaksi maa-ainesten ottamisaluetta. Molemmat alueet luokiteltiin osittain jälkihoidetuiksi, ja niiden kunnostustarve on vähäinen. Kuopan 1 pohjalle on sijoitettu teollisuutta.

Lakarinharjun pohjavesialueelta kartoitettiin yksi jälkihoitamaton maa-ainesten ottamisalue. Alueella oli yhä useita varastokasoja ja sen yleisilme oli epäsiisti, vaikkei varsinaisia romuja ollutkaan. Alueelle on alkanut levitä hieman kasvillisuutta, mutta kuopan tiivis pohja hidastaa kasvittumista. Alueelta on otettu hieman myös kalliokiviainesta. Alueen kunnostustarve arvioitiin kohtalaiseksi.

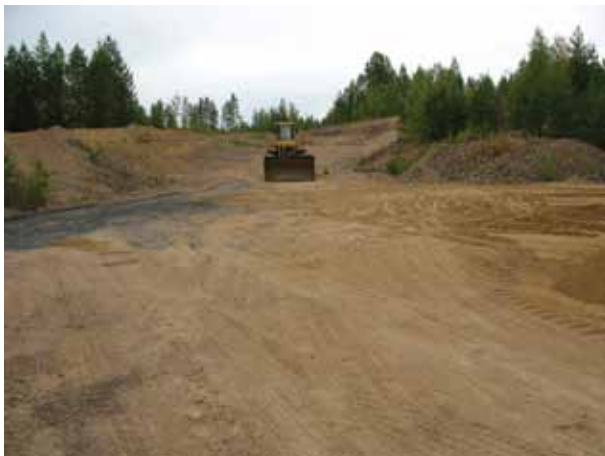
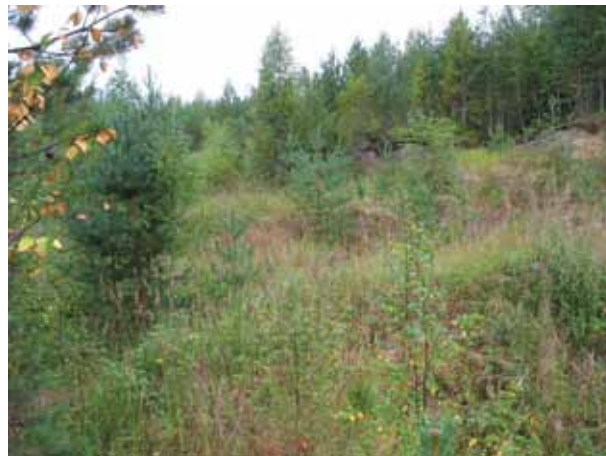
Kuva 73. Piilin pohjavesialueella sijaitseva kuoppa 1 on toiminnassa (vas.). Pirttikylän pohjavesialueelta kartoitetut sijaitsevat alueet ovat metsittyneet tai metsittymässä. Kuvassa kuoppa 2 (oik.), jonka pohja on jo täysin kasvillisuuden peitossa.

Piilin pohjavesialueelta kartoitettiin kaksi maa-ainesten ottamisaluetta. Alue 1 oli toiminnassa ja sen maa-aineslupa on voimassa vuoteen 2016 asti. Jälkihoitotoimenpiteiden oletetaan toteutuvan maa-ainesluvassa esitettyjen ehtojen mukaisesti. Kuoppa 2 on jälkihoitamaton, mutta koska se oli metsittynyt, arvioitiin kunnostustarpeen olevan vähäinen.

Pirttikylän pohjavesialueelta kartoitettiin kolme maa-ainesten ottamisaluetta. Kaikki alueet ovat jälkihoitamattomia ja melko pienikokoisia. Alue 2 käsittää useamman peräkkäisen kuopan, joiden välissä on paikoin matalia kannaksia. Kuopat ovat pääosin metsittyneitä (alue 2) tai metsittymässä (alueet 1 ja 3) ja niiden kunnostustarpeen arvioitiin olevan siten vähäinen.

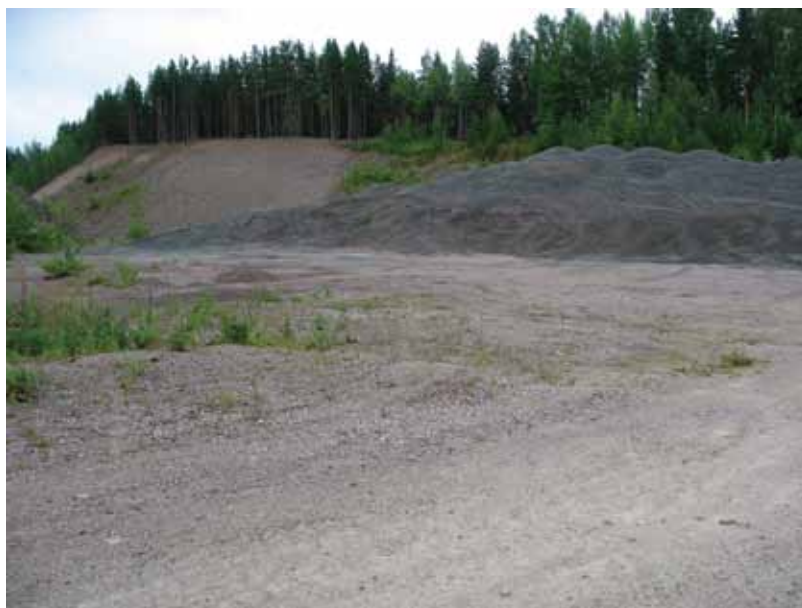
Kuva 74. Puttosharjun pohjavesialueella sijaitsevan kuopan 2 kunnostustarve arvioitiin kohtalaiseksi pääosin alueen laajan koon ja vedenottamon läheisyyden vuoksi. Alueella on myös edelleen useita kiviaineksen varastokasoja.

Puttosharjun pohjavesialueelta kartoitettiin kaksi maa-ainesten ottamisaluetta. Molemmat olivat jälkihoitamattomia. Kuoppa 1 on metsittynyt ja sen kunnostustarve siten vähäinen. Kuopan 2 yleisilme varastokasoineen oli epäsiisti, minkä lisäksi alueella tai sen liepeillä säilytetään mm. rakentamiseen liittyviä materiaaleja. Koska kyse on erittäin laajasta (lähes 27 ha), kokonaisuudessaan pohjaveden varsinaiselle muodostumisalueelle sijoittuvasta ja vedenottamon läheisestä (noin 240 m) alueesta, arvioitiin kuopan kunnostustarpeen olevan kohtalainen.
